Bern, Stützmauer Kleine Schanze

Ausführung 2013 - 2015

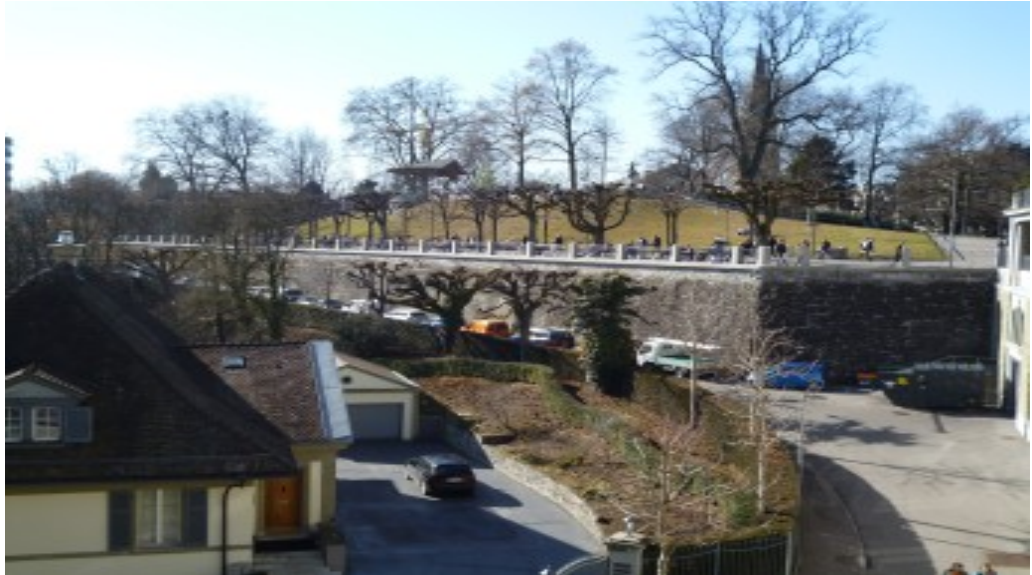
Sie wies verschiedene Schäden am Sandstein auf. Die Postamente waren sehr verwittert, es hatte oberflächige Absandungen und Abblätterungen. Die Höhe des Metallgeländers entsprach nicht den gültigen Geländernormen und der Stahl wies Korrosionspuren auf. Die Brüstungselemente hatten Steinablösungen. Weitere Steinablösungen hätten zu Personen- und Fahrzeugschäden bei den Parkplätzen unterhalb sorgen können. Der starke Pflanzenbewuchs verhinderte ein gutes Trocknen der Oberfläche. Zudem erfolgte die Platzentwässerung der Europapromenade über die Stützmauer. Eine umfangreiche Instandsetzung der Stützmauer drängte sich auf.

Die Sandsteinoberfläche der Stützmauer wurde grösstenteils mit neuen Steinplatten verkleidet. Die Postamente und Brüstungselemente mussten vollständig ersetzt werden. Um weitere Schäden an der Oberfläche der Stützmauer zu verhindern, wurde an der Mauerkrone eine Rinne mit Einlaufschächten ausgebildet, um das Wasser abzuleiten. Die Bogenpflasterung bei der Mauerkrone wurde wieder hergestellt. Das Metallgeländer konnte mit einer zusätzlichen horizontalen Flachblech auf die geforderte Geländerhöhe erhöht sowie der Korrosionsschutz erneuert werden.
