## Bern, Münsterplattform - Sofortmassnahmen Pavillon Ost

Ausführung 2019  
Auftraggeber Immobilien Stadt Bern

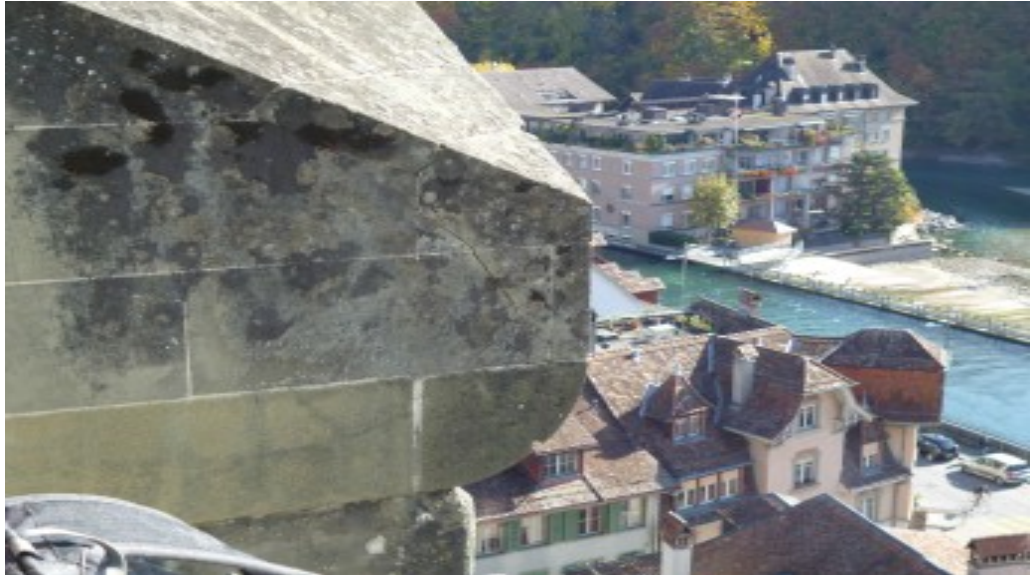
Als Sofortmassnahme wurde bei der Zustandsuntersuchung 2017 beim Riss in der Ecke Pavillon Ost ein Sicherungsbügel angebracht. Dieser ist eine temporäre Massnahme bis zur definitiven Sicherung durch eine Instandsetzung.

Der gerissene Sandstein musste ersetzt werden. Um einen erneuten Riss im Eckstein zu verhindern, wurden die Fugen entsprechend ausgebildet, so dass kein Druck mehr von den oberen Abdecksteinen auf den Eckstein einwirkt.
