## Brügg, Betonsanierung Rainpark

Ausführung 2018-2020  
Auftraggeber Privat

### Betonsanierung

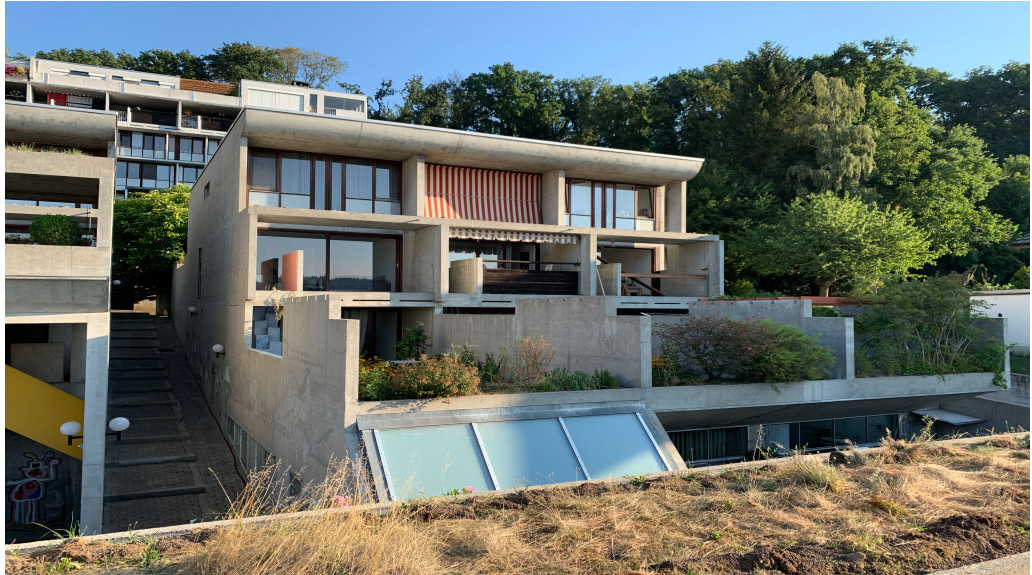
Die denkmalpflegerisch geschützte Siedlung Rainpark mit den Reiheneinfamilienhäusern und ihren bewitterten Sichtbeton-Fassaden, sowie die Sichtbetonbauteile in der Umgebung wurden 1969 /1970 gebaut (Architektur: Atelier 5, Bern). Die sichtbaren Betonbauteile weisen bis 2019 die üblichen Alterserscheinungen auf (Bewuchs, Verschmutzung, Abplatzungen).

**Betoninstandsetzung:** Es werden die von aussen sichtbaren Bauteile instandgesetzt. Nach der sanften Reinigung der Oberfläche wird die lokale und flächige Instandsetzung durchgeführt. Lokale Instandsetzung: Lose Bauteile freispitzen, Bewehrung entrostet oder entfernen, Reprofilieren und farbliches Anpassen an den umgebenden Beton.

**Flächige Instandsetzung:** Sanfte Reinigung, Hydrophobierung.
